ご存知ですか？ ステンレスボルト・ナットの焼付き、かじり

かん太製品
太陽光パネル金具16種類
ボルトクランプ1種類
U字ボルト4種類

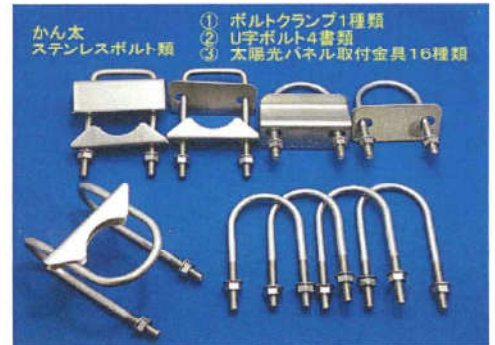
【スパナの手回し締付けでも焼付きは起こります】

ステンレスのボルトやナットをインパクトレンチなどで急激に締め付けると、ネジの嵌め合い部で摩擦による熱が発生します。その熱によってネジ部が膨張し、オネジとメネジが密着し、動かなくなる状態を「焼付き」と言います。「かじり」などというところもあります。そのまま締め付けていくと、ボルトが折れることもあります。

その原因は、ステンレス鋼は例えばSUS304で鉄の約1/3と熱伝導率が低く、しかも、線膨張係数が大きい(SUS304は鉄の1.5倍)から起こります。その現象を利用しているのが、水温を保つステンレス製の魔法瓶やお風呂、お鍋などです。

- ① 電動工具類は使用しない。
- ② 手回しスパナでも急激な締付けはしない。
- ③ ネジ部に汚れ(泥、砂、鉄粉)等を付けない。
- ④ ネジ部に潤滑油を噴霧してから、ゆっくりと締め込むと更に良い。
- ⑤ 焼付きは不良ではございません、作業中のミスです、誠に申し訳ございませんが返品交換は出来ません。

ステンレスボルト・ナットの締付時における焼付きの主因はステンレス鋼の特性によるものであるが、この特性を変える事は不可能です。従って対策としては潤滑剤による方法しかありません。

* 油の塗布 * 二硫化モリブデンの塗布 * テフロン系樹脂被膜 * その他潤滑剤の塗布又は被服

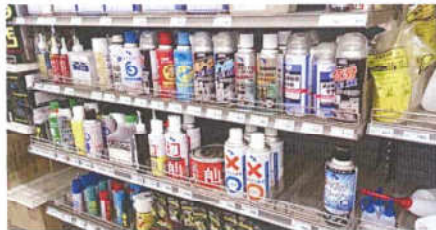
モリブデン

ホームセンター様の特殊潤滑油販売棚
